INFORME APIMT: Deficiencias de los servicios, instalaciones y accesibilidad de la Red de Cercanías Renfe Sevilla y sus respectivas propuestas de mejora.

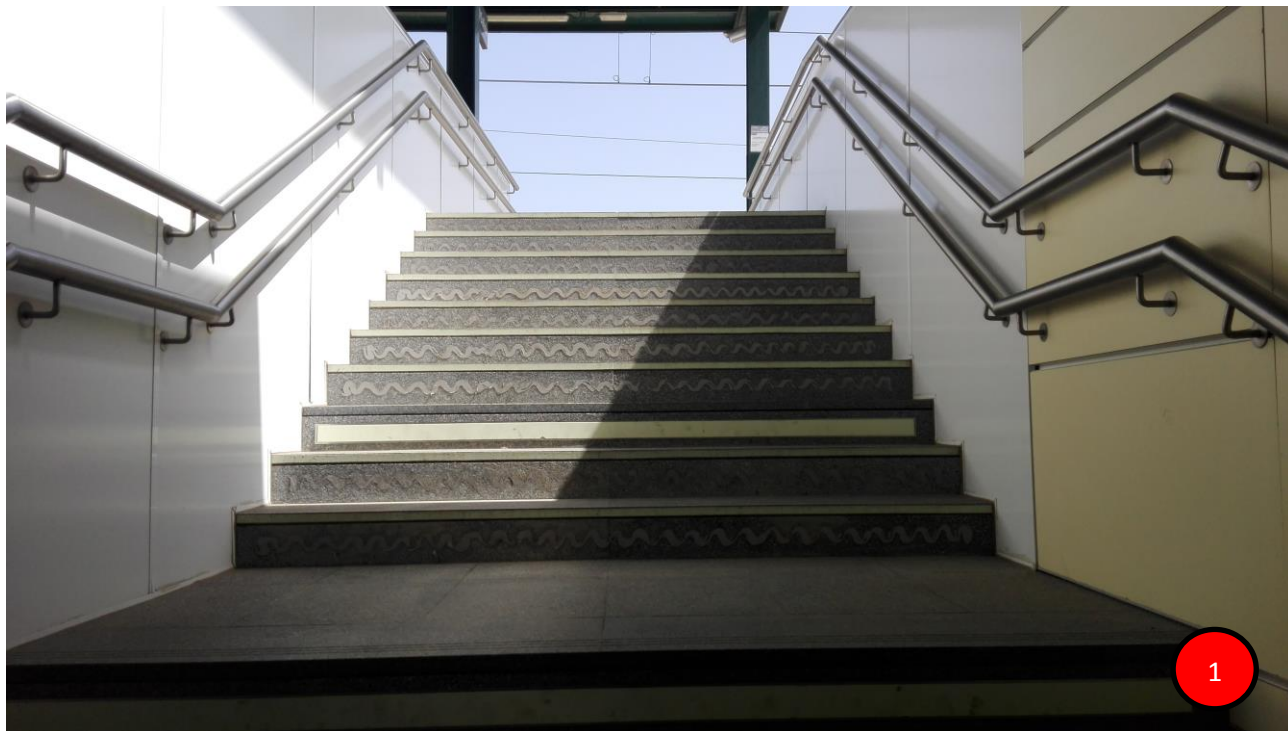
NÚMERO DE FOTOGRAFÍA	PIE DE FOTOGRAFÍA
1	Escaleras de acceso a andén. Estación de Camas (Línea C-5).
2	Andén y vía estación de Camas (Línea C-5).
3	Andén y vía estación de Camas (Línea C-5).
4	Desgaste de botones de ascensor de acceso a andén Estación San Jerónimo (Líneas C-2 y C-5)
5	Distancia pronunciada entre coche y andén que impide la accesibilidad a los convoyes. Estación Camas (Línea C-5)
6	Suelo Ascensor estación San Jerónimo (Líneas C-2 y C-5)
7	Suelo Ascensor estación San Jerónimo (Líneas C-2 y C-5)
8	Mampara de protección. Estación San Jerónimo (Líneas C-2 y C-5)
9	Vinilo protector Estación de San Jerónimo (Líneas C-2 y C-5)
10	Mal estado pavimento Estación San Jerónimo (líneas C-2 y C-5)
11	Mampara de protección. Estación San Jerónimo (Líneas C-2 y C-5)
12	Mampara de protección. Estación San Jerónimo (Líneas C-2 y C-5)
13	Inhabilitación de Paneles informativos de vestíbulo Estación de San Jerónimo (Líneas C-2 y C-5)

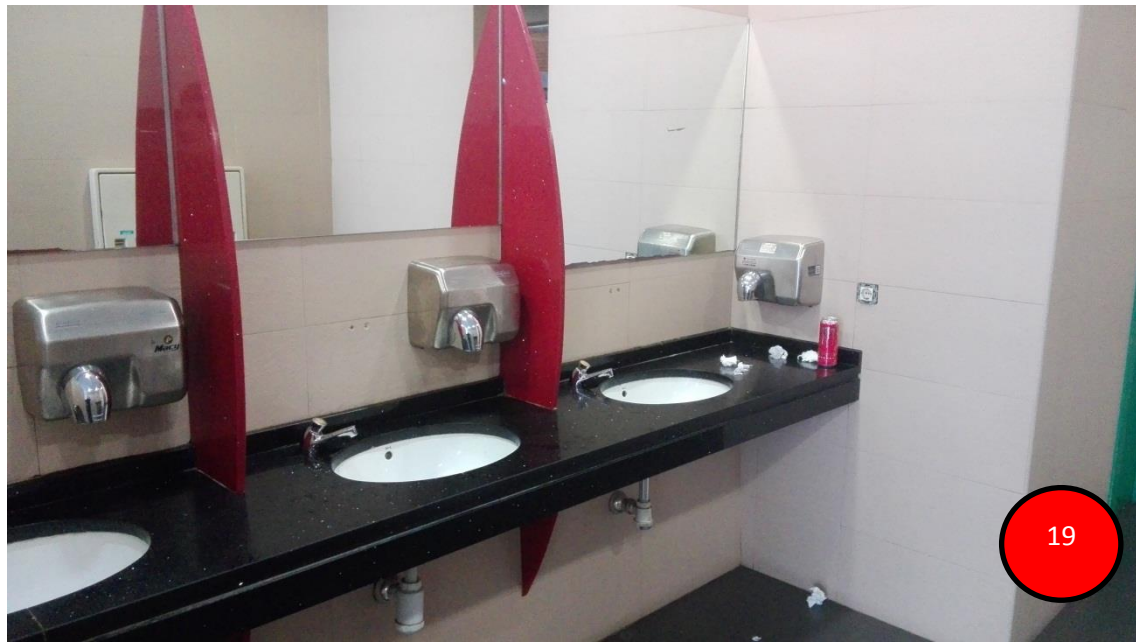
19	Deficiente mantenimiento y limpieza de los aseos. Estación de Sevilla-Sta Justa (Estación Central- Puerta de Acceso a Sevilla)
20	Mal posicionamiento de las losas guía para personas con deficiencia visual. Estación Jardines de Hércules (Líneas C-1 y C-5)
21	Deficiente mantenimiento y limpieza de los aseos. Estación de Sevilla-Sta Justa (Estación Central- Puerta de Acceso a Sevilla)
22	Deficiente mantenimiento y limpieza de los aseos. Estación de Sevilla-Sta Justa (Estación Central- Puerta de Acceso a Sevilla)
23	Mala actualización y conservación de los paneles informativos de andén de la red. Estación Sevilla-Santa Justa (Estación central y Puerta de acceso a Sevilla)
24	Mal posicionamiento de las losas guía para personas con deficiencia visual. Estación Jardines de Hércules (Líneas C-1 y C-5)
